# 中储粮贵港仓储有限公司仓储项目 水土保持监测报告表

(2026年第一季度，总第3期)

监测单位：贵港恒瑞环保技术有限公司

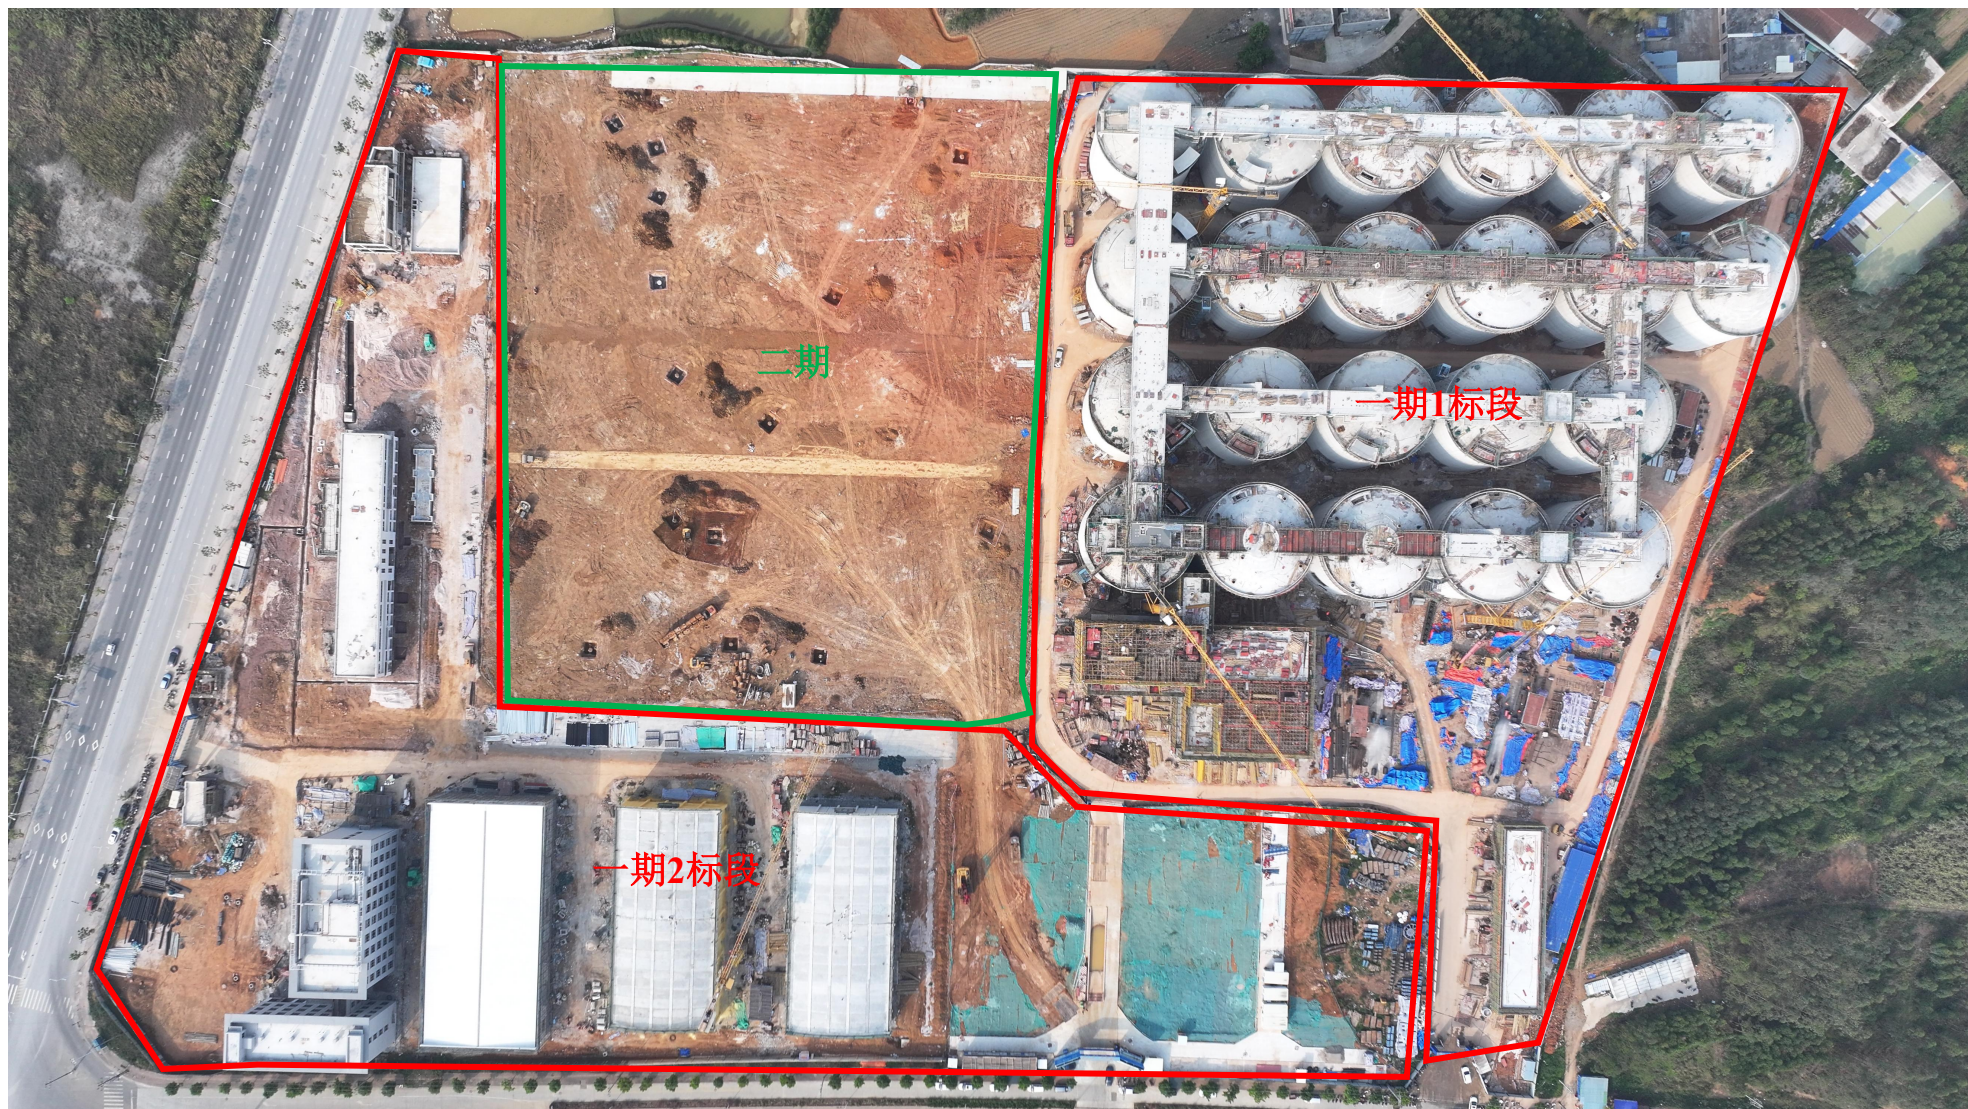
图1-1项目厂区施工现状全貌（2026年3月）

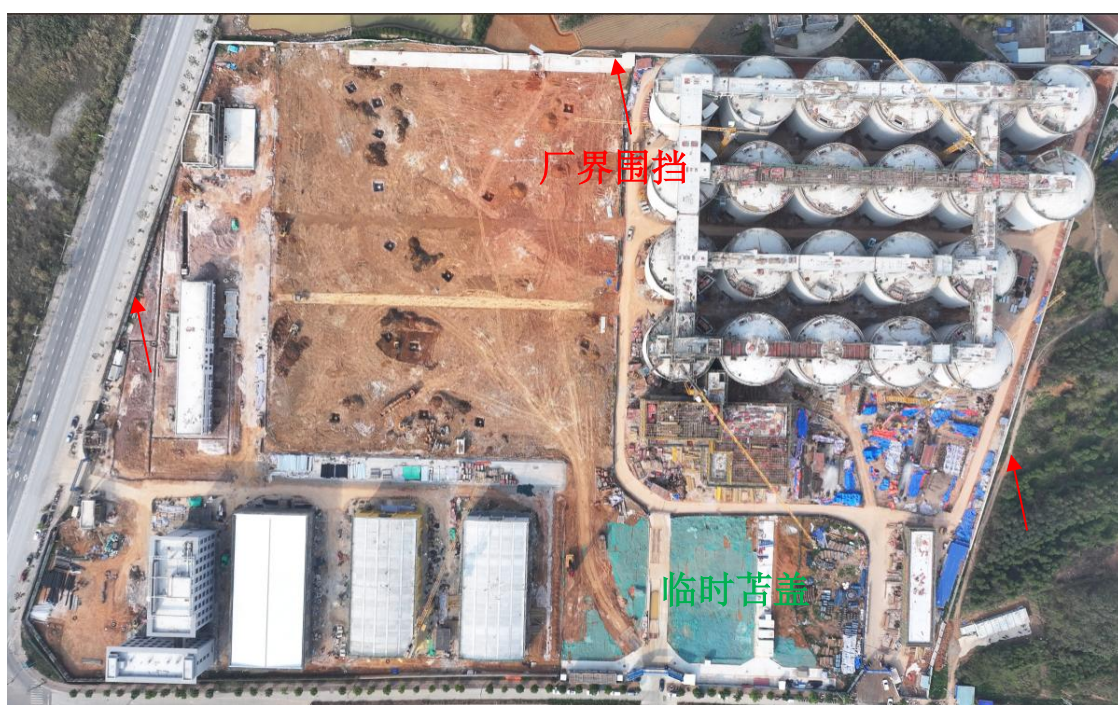
按照水土保持措施防治对象及属性划分，水保措施分为工程措施、植物措施、工程与植物相结合的措施、临时措施等。依据水利部办水保[2020]161号文及水土保持监测技术规程的相关要求，本期对项目区水土保持措施及具备水土保持功能的防护措施的实施进度、数量、质量、稳定性、运行情况等方面进行了现场调查监测。目前本项目具备水土保持功能的措施主要有上一季度保留下来的围挡，具有一定防护作用。本季度新增水土保持措施临时苫盖3000m<sup>2</sup>。

图3.6-1施工厂界围挡和临时苫盖

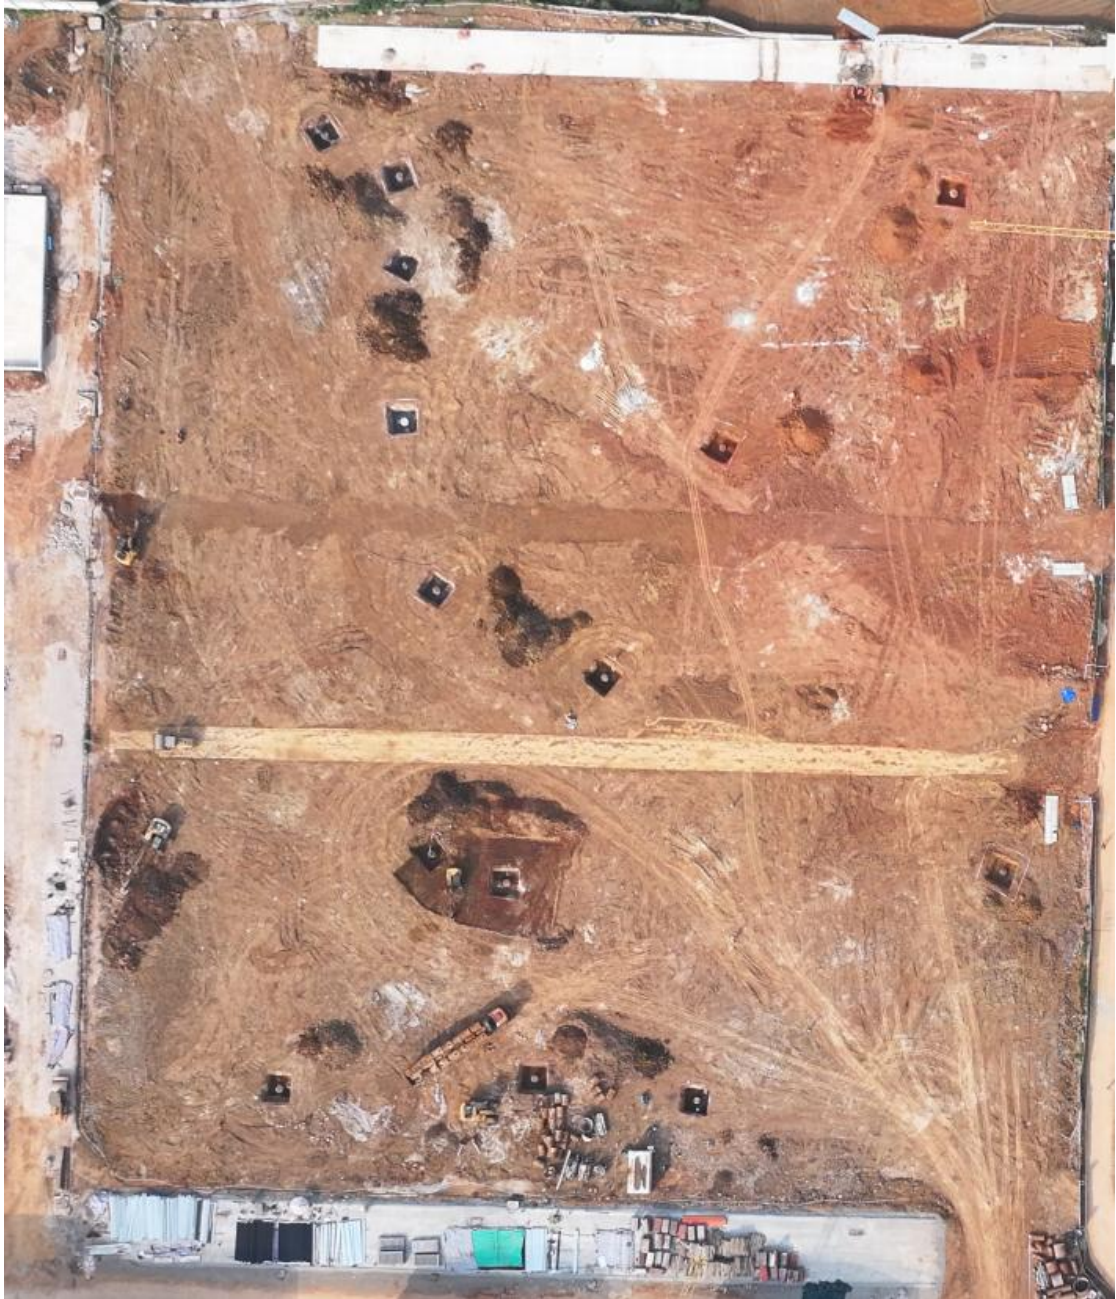
1、临时苫盖不足，部分平整好的但未施工的区域缺乏临时苫盖措施或撒播草籽。

图4-2未建设区域土壤裸露，临时苫盖或草籽绿化措施不完善

1、剩余已平整但尚未建设区域完善设置临时密目网覆盖或及时进行绿化。
