# 中储粮贵港仓储有限公司仓储项目 水土保持监测报告表

(2026年第二季度，总第4期)

建设单位：中储粮贵港仓储有限公司

监测单位：贵港恒瑞环保技术有限公司

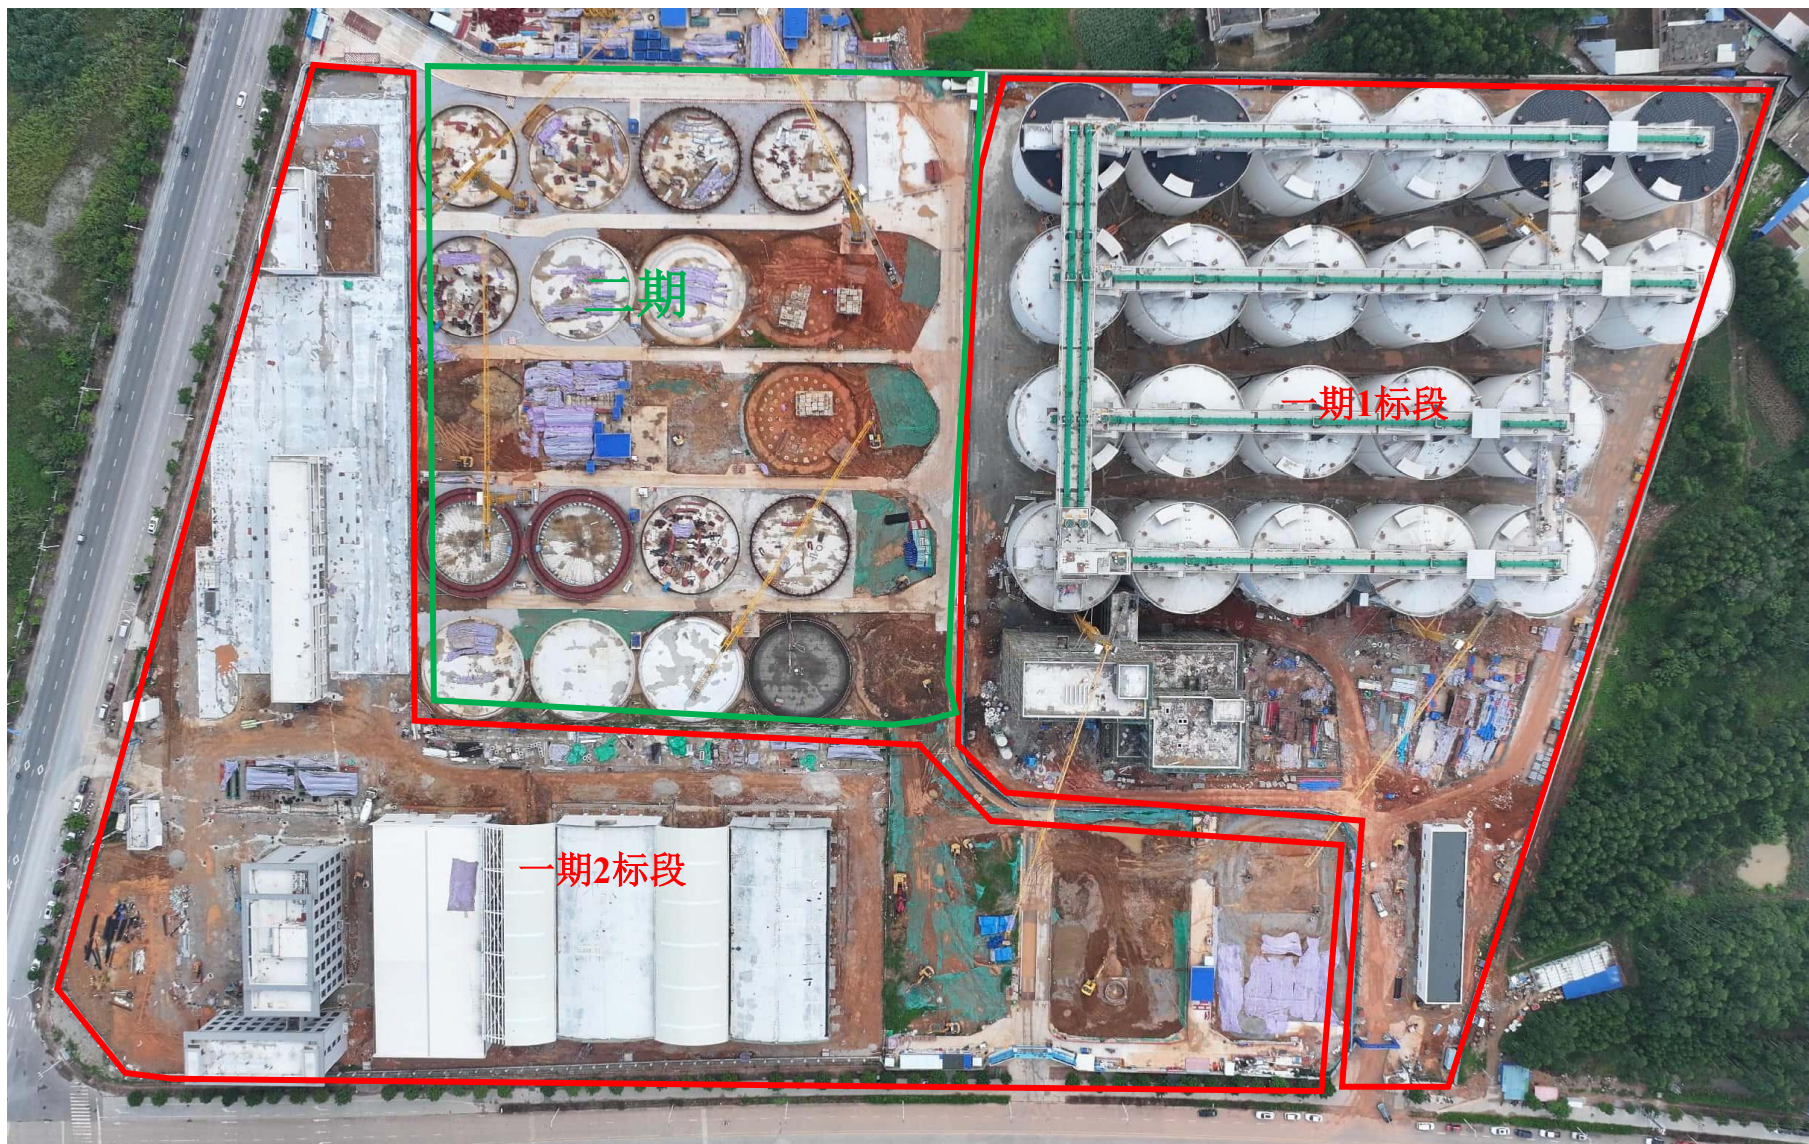
图1-1项目厂区施工现状全貌（2026年6月）

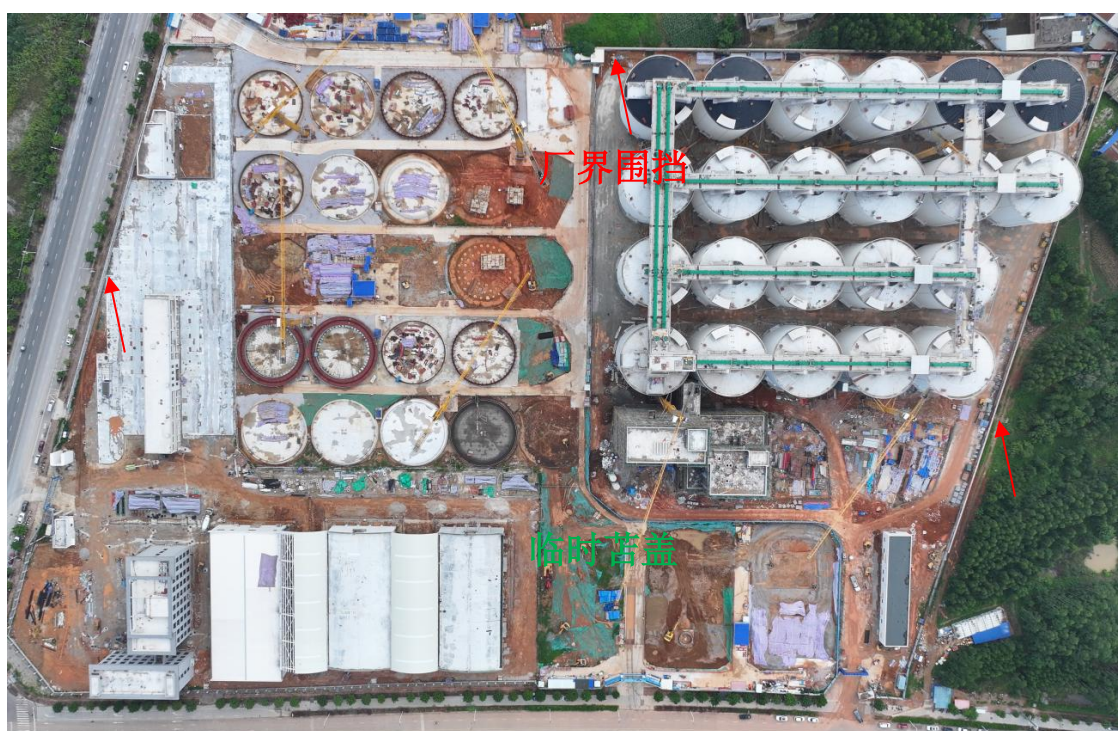
图3.6-1施工厂界围挡和临时苫盖

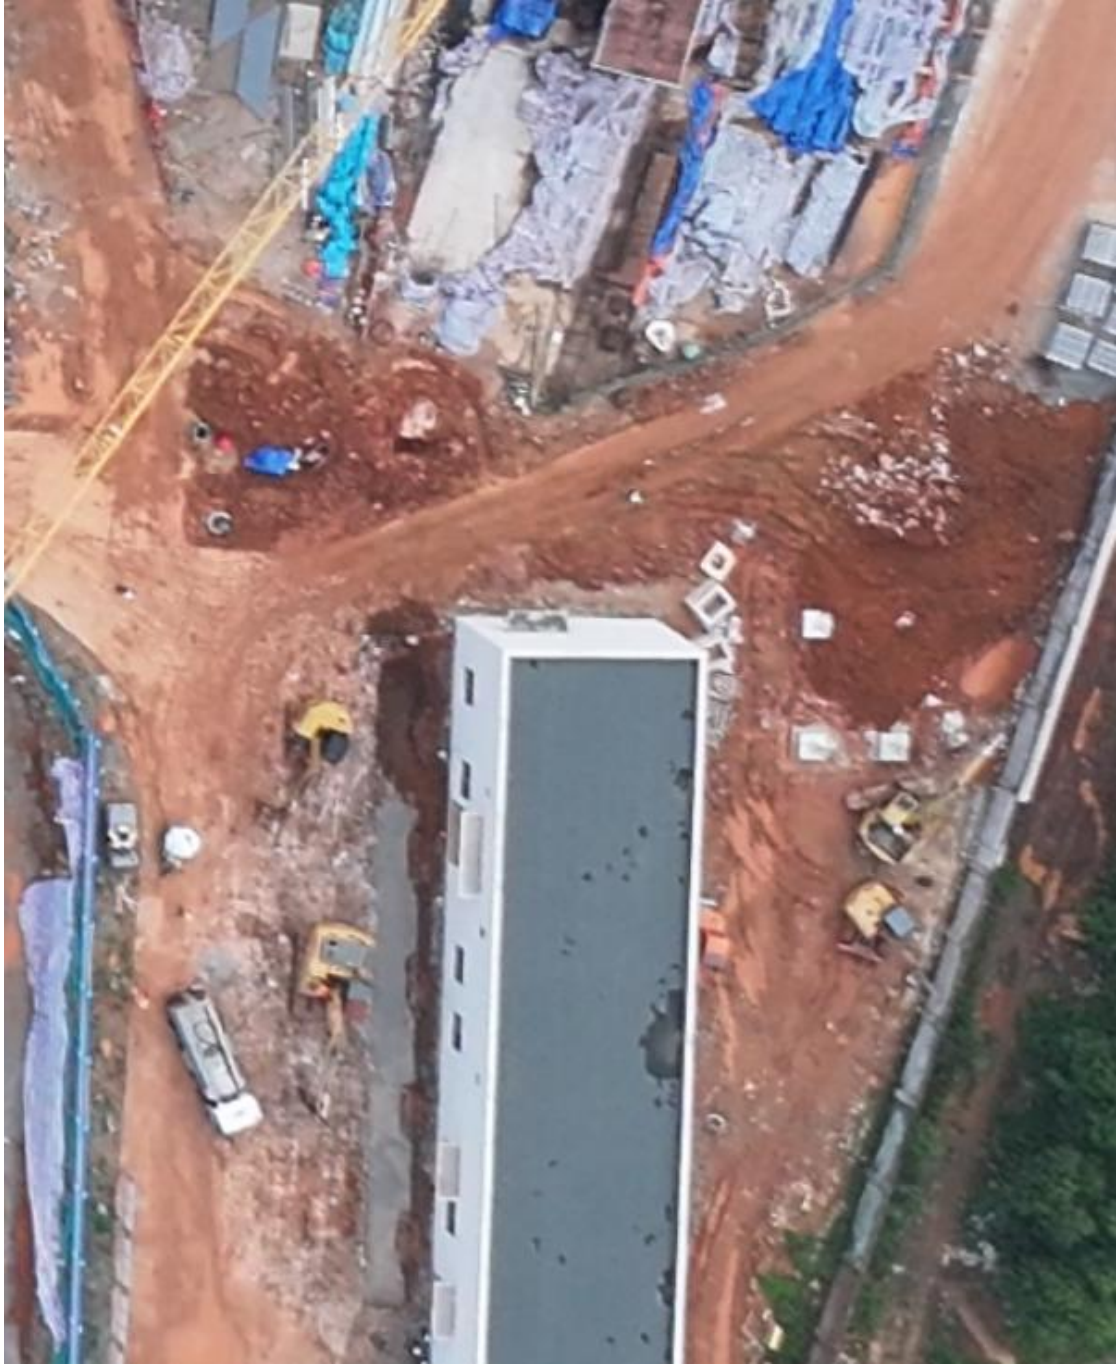
1、临时苫盖不足，部分平整好的但未施工的区域缺乏临时苫盖措施或撒播草籽。

图4-2未建设区域土壤裸露，临时苫盖或草籽绿化措施不完善

1、剩余已平整但尚未建设区域完善设置临时密目网覆盖或及时进行绿化。
