贵港市产业园区江南园 C5-3-1 地块  
(贵港市港南区高级中学项目地块)  
土壤污染状况调查报告

(公示稿)

编制机构：广西桂贵环保咨询有限公司

编制时间：二〇二四年四月

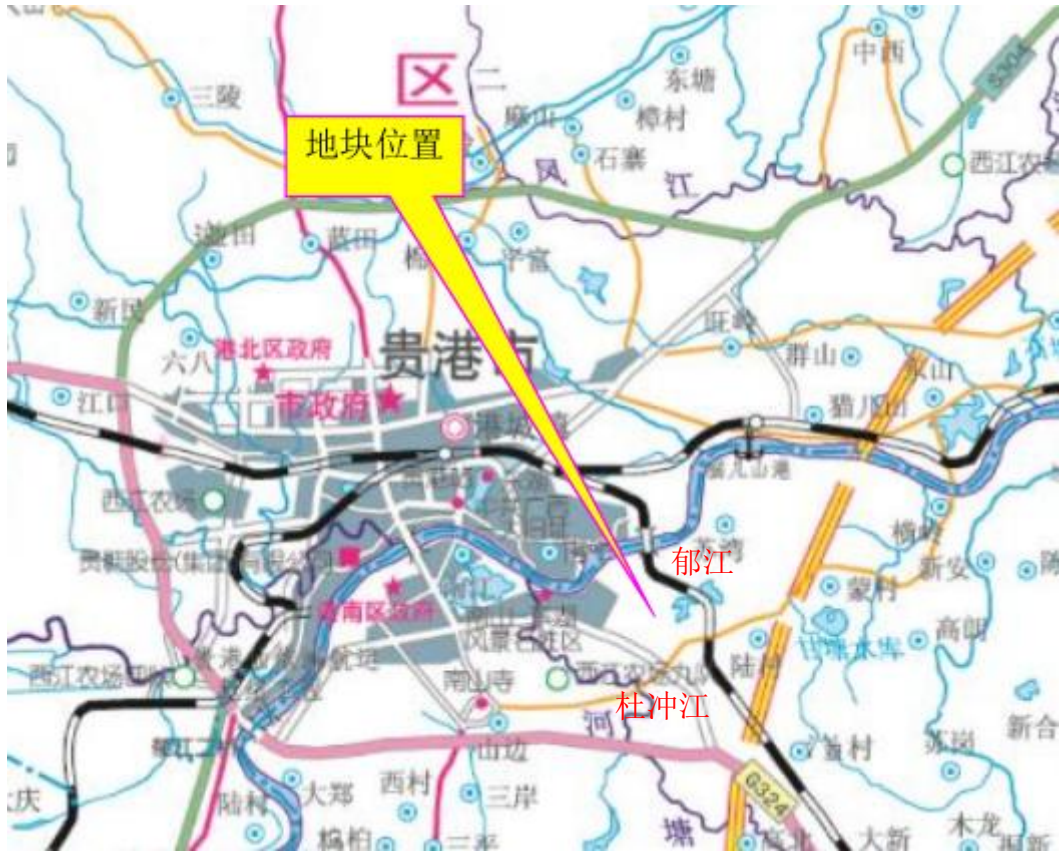
图 3.1-1 地块周边水系图（贵港市水系图节选）

贵港市江南工业园北邻郁江，杜冲江由东南往西北蜿蜒流过，杜冲江河河道长 31.5km，多年平均流量为 2.3m<sup>3</sup>/s，河面宽 4~6m，出口从罗泊湾村汇入郁江。项目地块西南面约 1km 处为杜冲江。

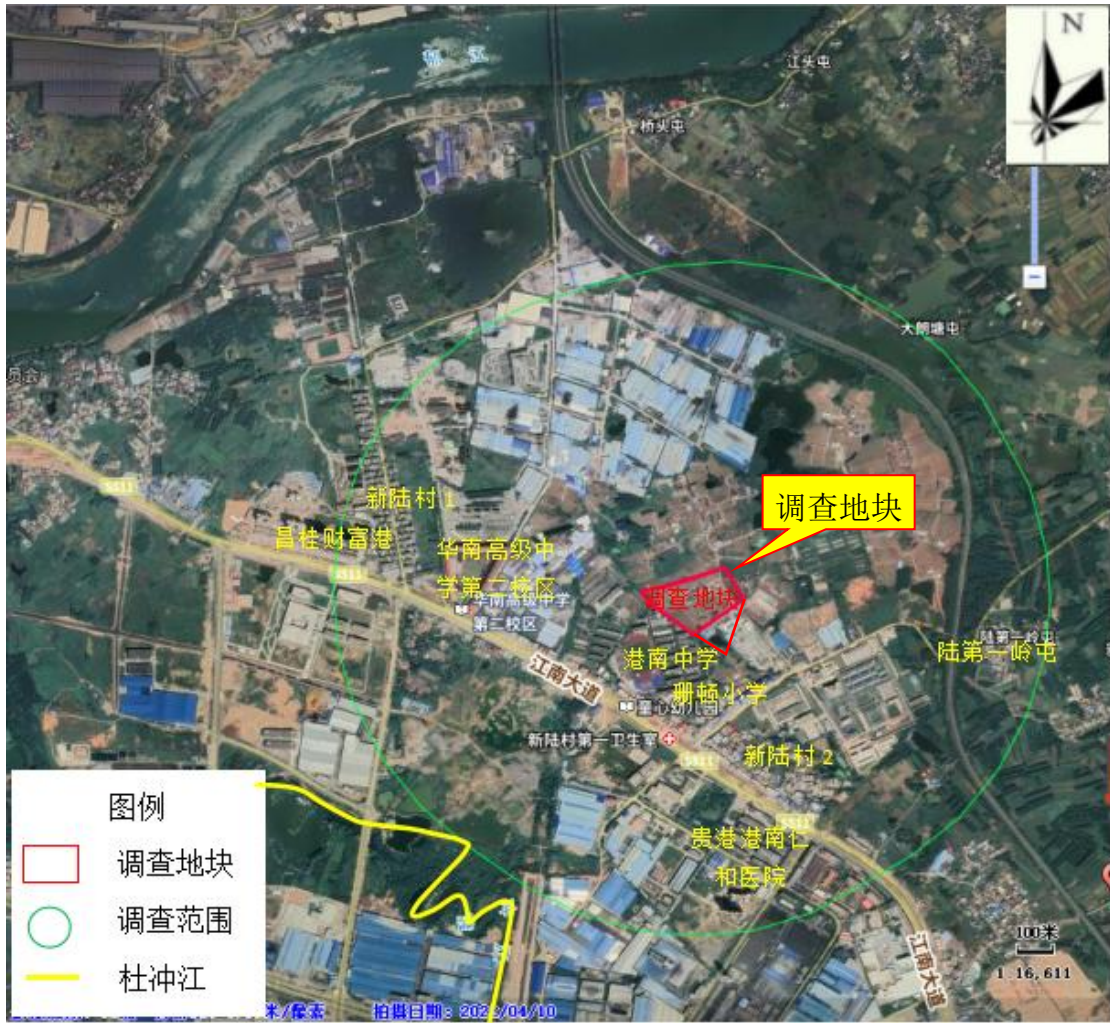
图 3.2-1 地块 1km 范围内敏感目标调查

根据《建设用地土壤污染状况调查技术导则》（HJ25.1-2019）的要求，经现场实地踏勘，调查区域位于贵港市产业园区江南园北区一路与北区四路交汇处西南角，本次现场踏勘对调查地块周边1km范围进行了实地调查。地块周边的主要敏感目标见图3.2-1。敏感目标信息见表3.2-1。

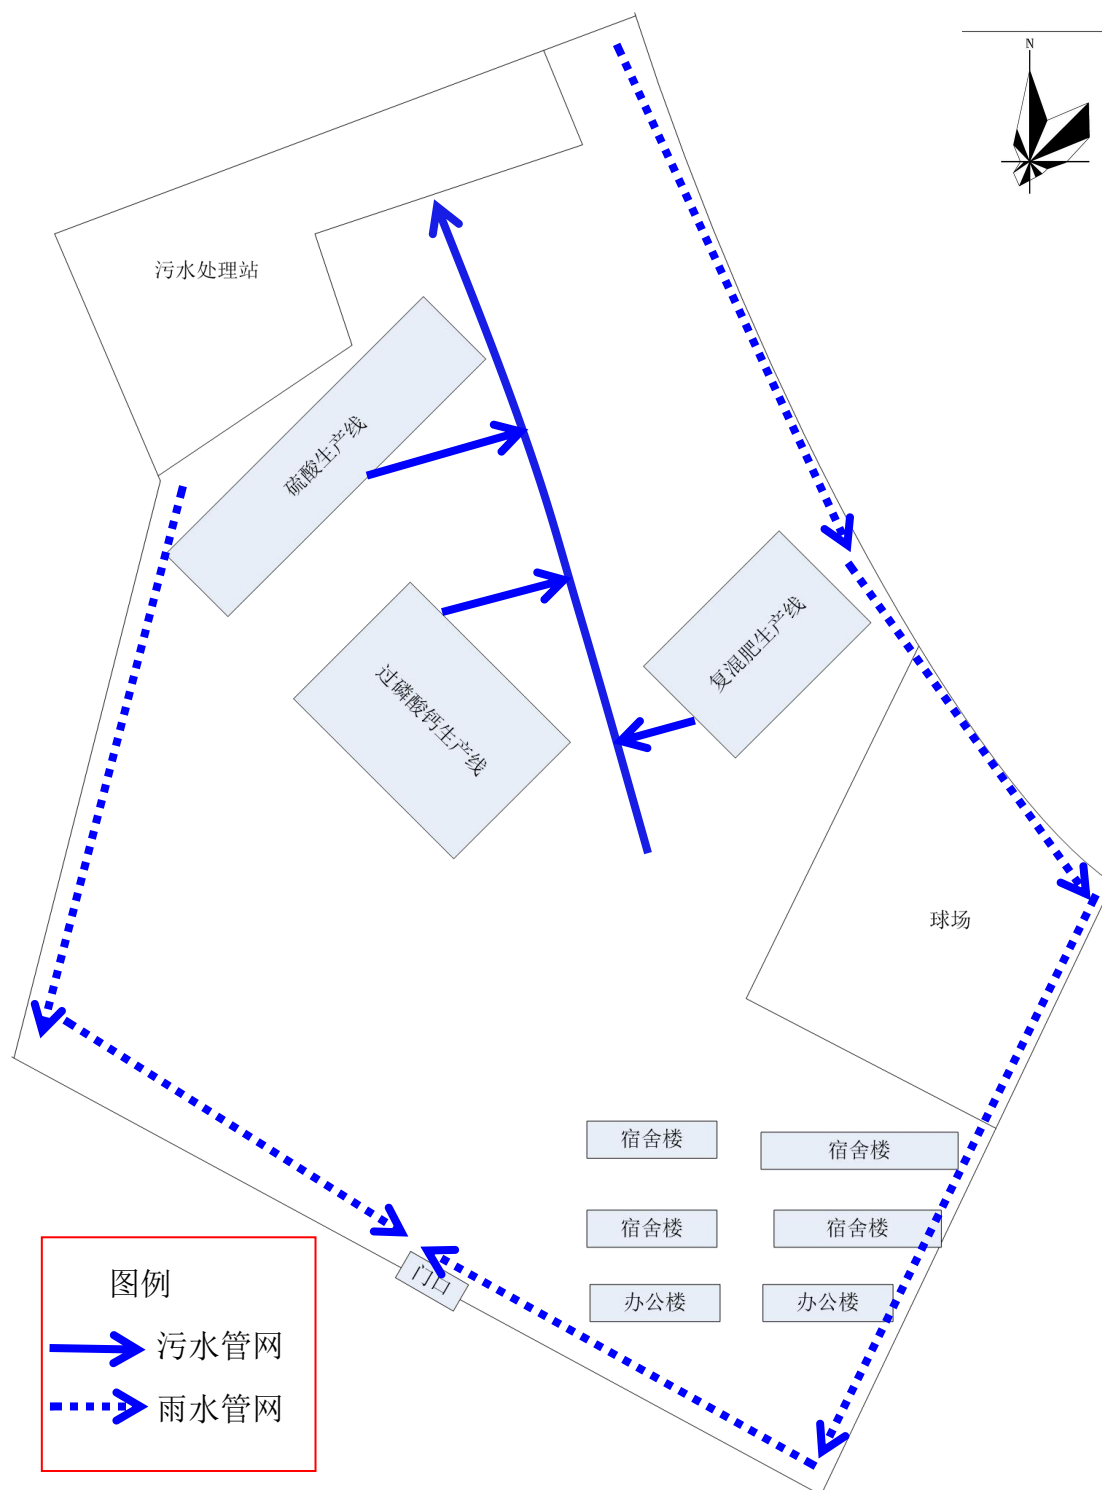
图 3.4-5 南风化肥厂平面布置图和污水管网布置图

调查过程未发现污水管线泄漏、雨污水漫流等情况，经与厂区老员工询问，厂区生产区内产生的污废水通过地理管道输送至污水终端和污染处理区进行处理。污水处理站池体为水泥整体浇筑，污水管道为埋地钢管。经人员访谈及现场勘查，目前厂区内未发现管线、沟渠泄漏事故。

结合广西壮族自治区贵港市南风化肥厂平面布置图和污水管网布置图、本地块与南风化肥厂的位置关系图、区域水文地质图，本地块位于南风化肥厂东面，南风化肥厂污水站位于厂区内北部，离本地块较远，地块位于南风化肥厂污水站地下水流向的侧上游，污水站可能发生的泄漏对本地块地下水影响较小。地块位

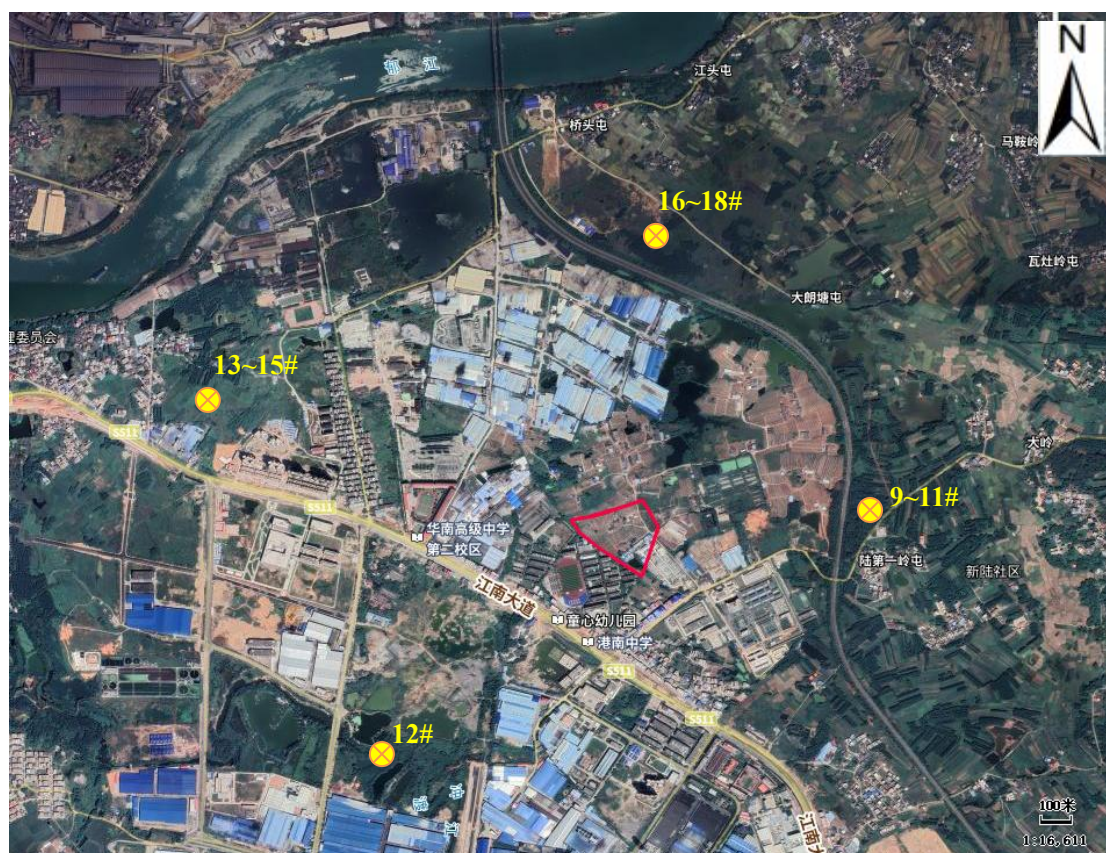
图 4.2-2 土壤对照点监测布点图

监测点位	方位/距离	计划采样深度	实际土样个数(个)	实际采样深度	作用
9#~11#东面林地	E/750m	0~0.5m	3	0~0.5m	调查区域背景值
12#西南面旱地	S/1100m		1	0~0.5m	
13#~15#西北面田地	W/1400m		3	0~0.5m	
16#~18#北面旱地	N/1000m		3	0~0.5m

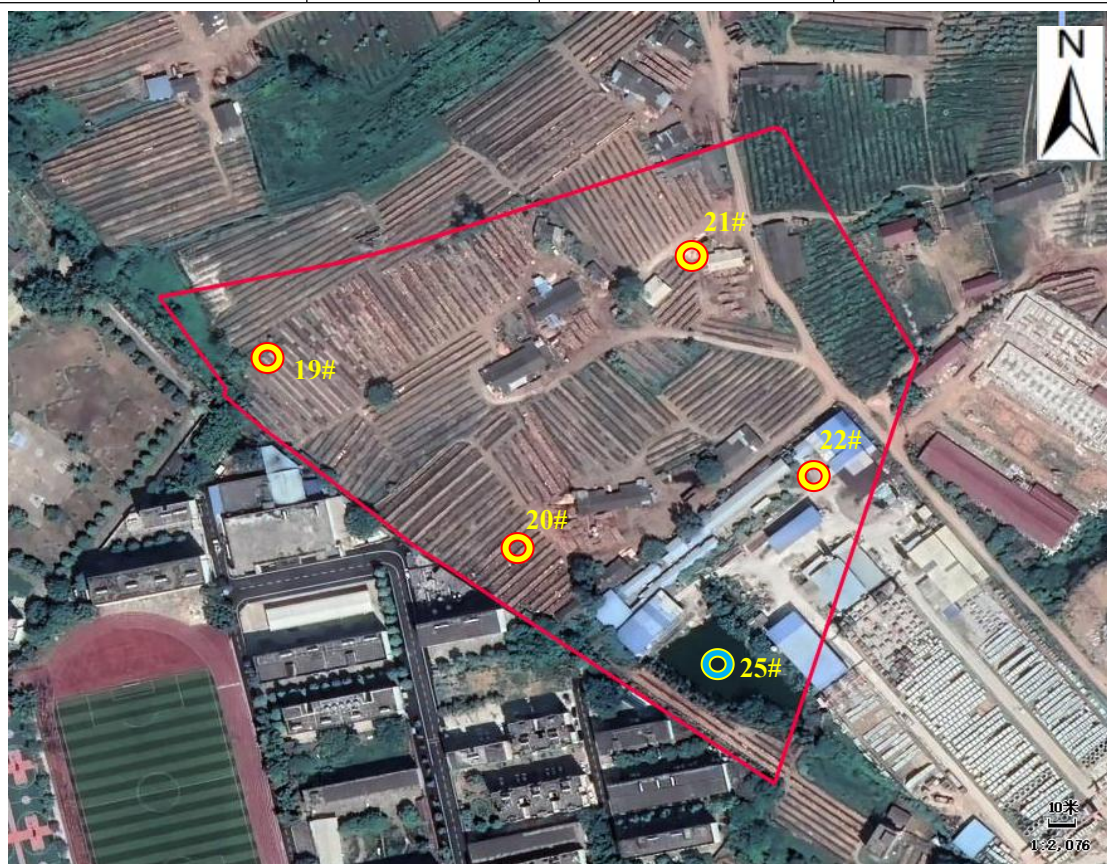
图 4.2-3 地块内地下水、地表水监测点位图

监测点	位置关系	对应土壤监测点	备注
19#	地块内	1#	井口标高 44.53m
20#	地块内	3#	井口标高 45.60m
21#	地块内	7#	井口标高 43.85m
22#	地块内	5#	井口标高 45.56m
25#	地块内	/	地表水（同底泥监测点 26#）
长其塘	西南 4.2km	/	对照点
