贵港市港城棚户区改造项目地块

土壤污染状况调查报告

委托单位：广西贵港市城市投资发展集团有限公司

编制机构：广西桂贵环保咨询有限公司

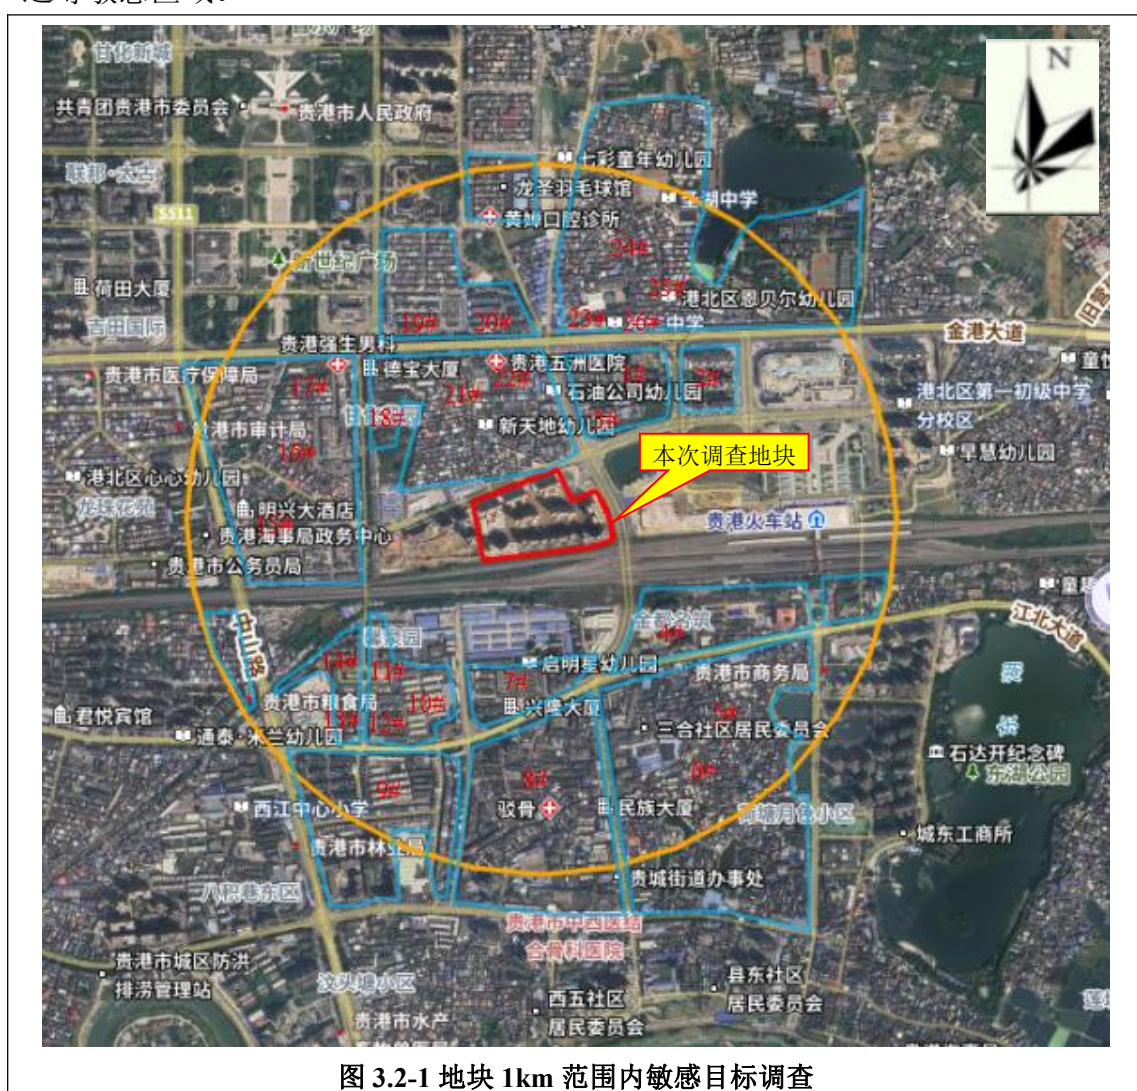
图 3.2-1 地块 1km 范围内敏感目标调查

根据《建设用土壤污染状况调查技术导则》（HJ 25.1-2019）的要求，经现场实地踏勘，调查区域位于贵港市新华路与解放路交汇处西南角，本次现场踏勘对调查地块周边 1km 范围进行了实地调查。项目周边的主要敏感目标见图 3.2-1。敏感目标信息见表 3.2-1。
