# 中储粮贵港仓储有限公司仓储项目 水土保持监测报告表

(2025 年第四季度，总第2期)

建设单位：中储粮贵港仓储有限公司

监测单位：贵港恒瑞环保技术有限公司

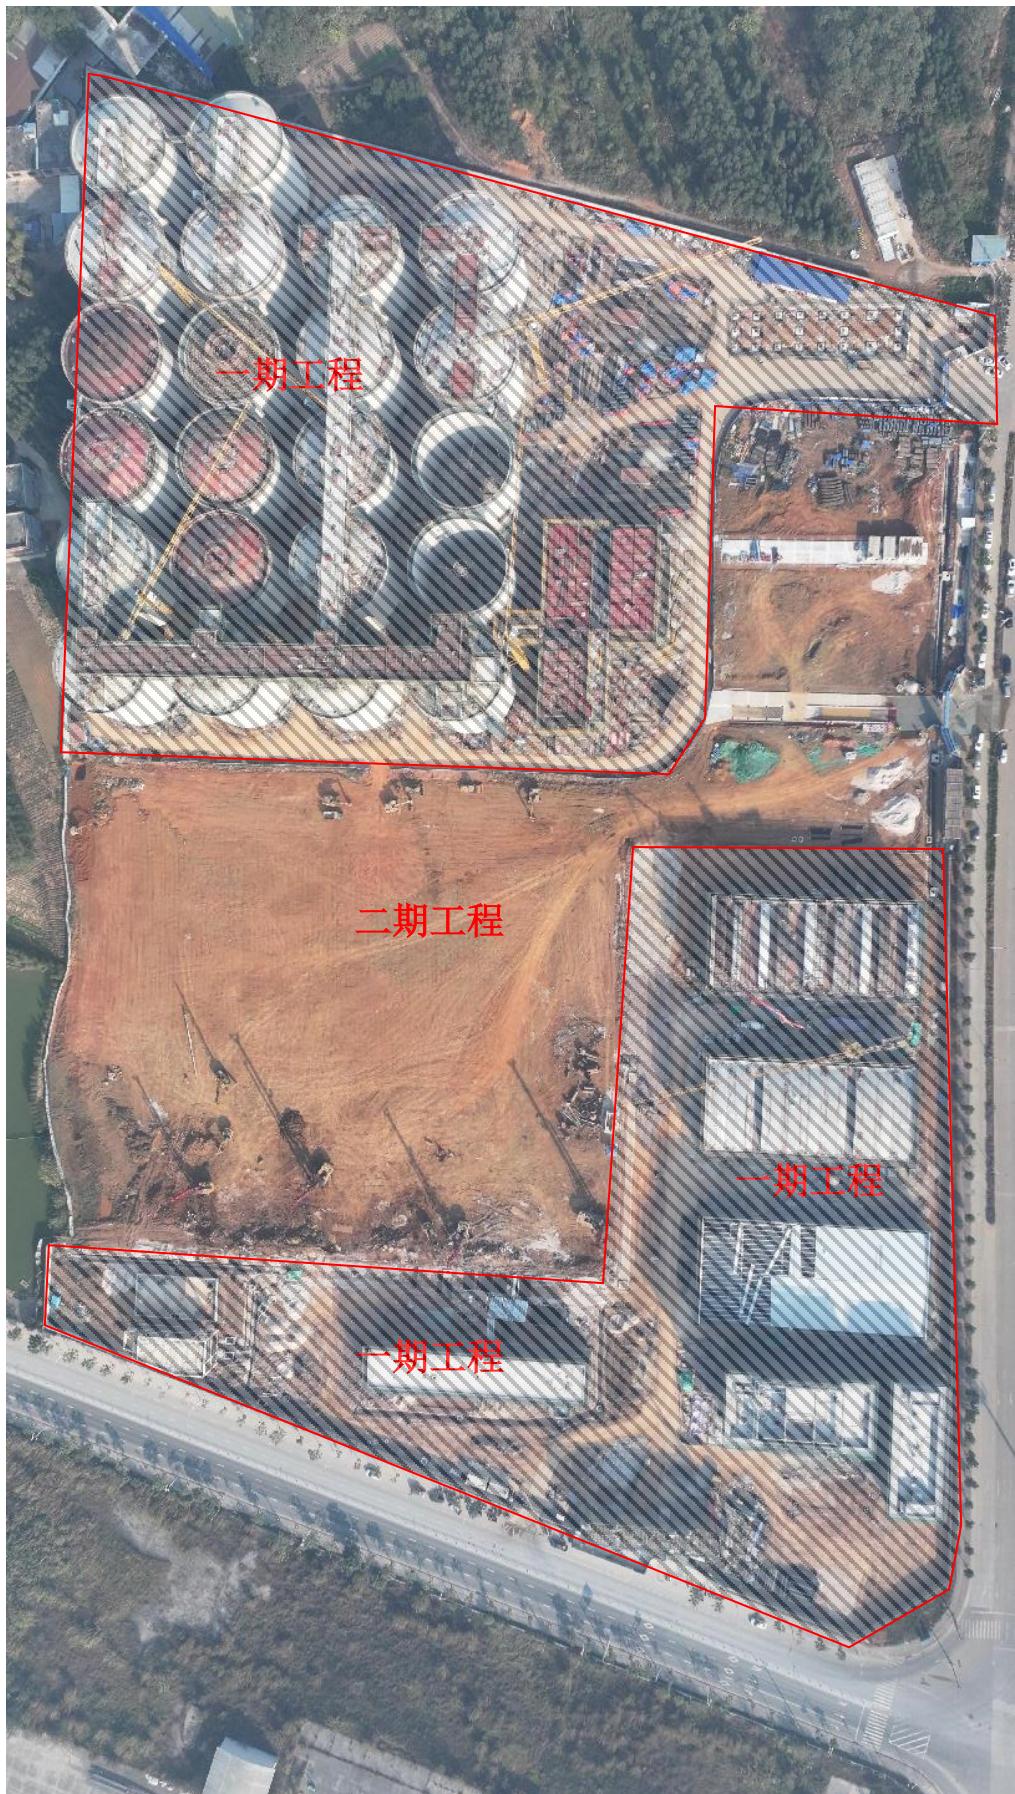
截至目前，全厂一期构筑物基本完成封顶，包括22座粮食圆仓及其工作塔辅房、2座粮食平房仓、器材库、办公楼、生产辅助用房等。二期工程即将开展。项目已扰动情况为全厂红线范围，如下图：

图 1-1 项目厂区施工现状全貌 (2025 年 12 月)

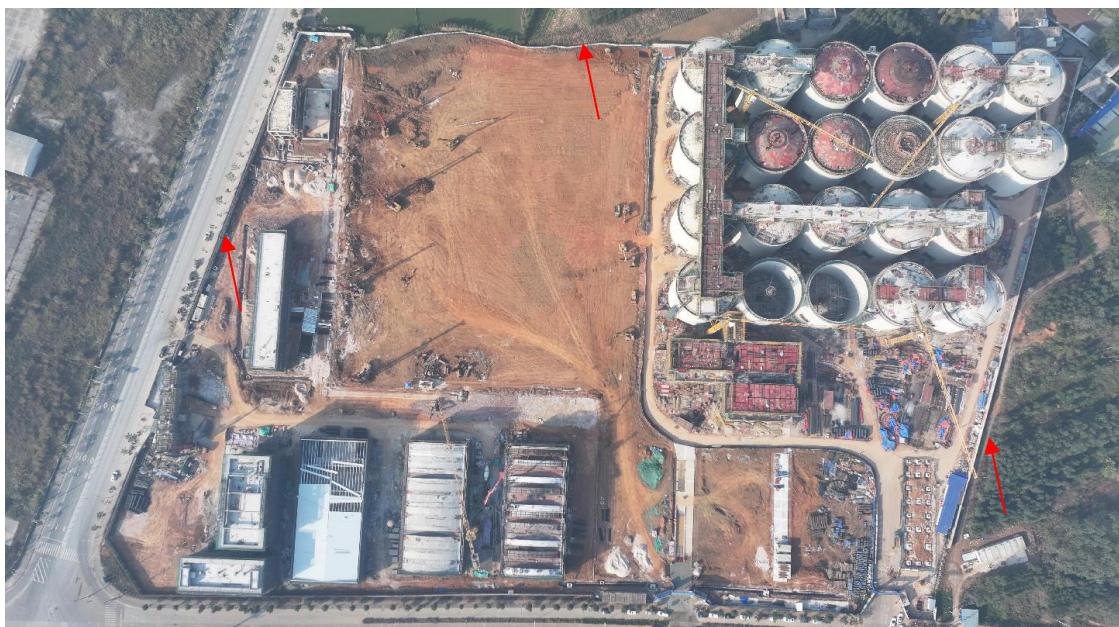
按照水土保持措施防治对象及属性划分，水保措施分为工程措施、植物措施、工程与植物相结合的措施、临时措施等。依据水利部办水保[2020]161号文及水土保持监测技术规程的相关要求，本期对项目区水土保持措施及具备水土保持功能的防护措施的实施进度、数量、质量、稳定性、运行情况等方面进行了现场调查监测。目前本项目具备水土保持功能的措施主要有上一季度保留下来的围挡，具有一定防护作用。本季度未新增水土保持措施。

图3.6-1 施工厂界围挡

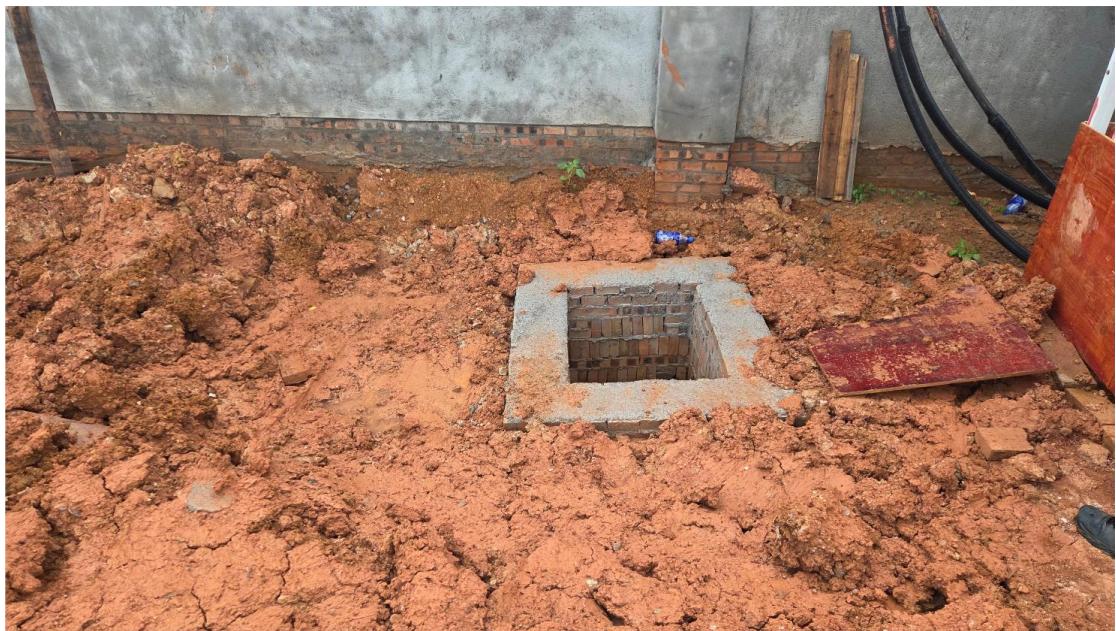
1、部分平整好的单未施工的区域缺乏临时苫盖措施或撒播草籽。

图4-1 管道开挖回填区裸露，临时苫盖措施不完善

1、剩余已平整但尚未建设区域完善设置临时密目网覆盖或及时进行绿化。

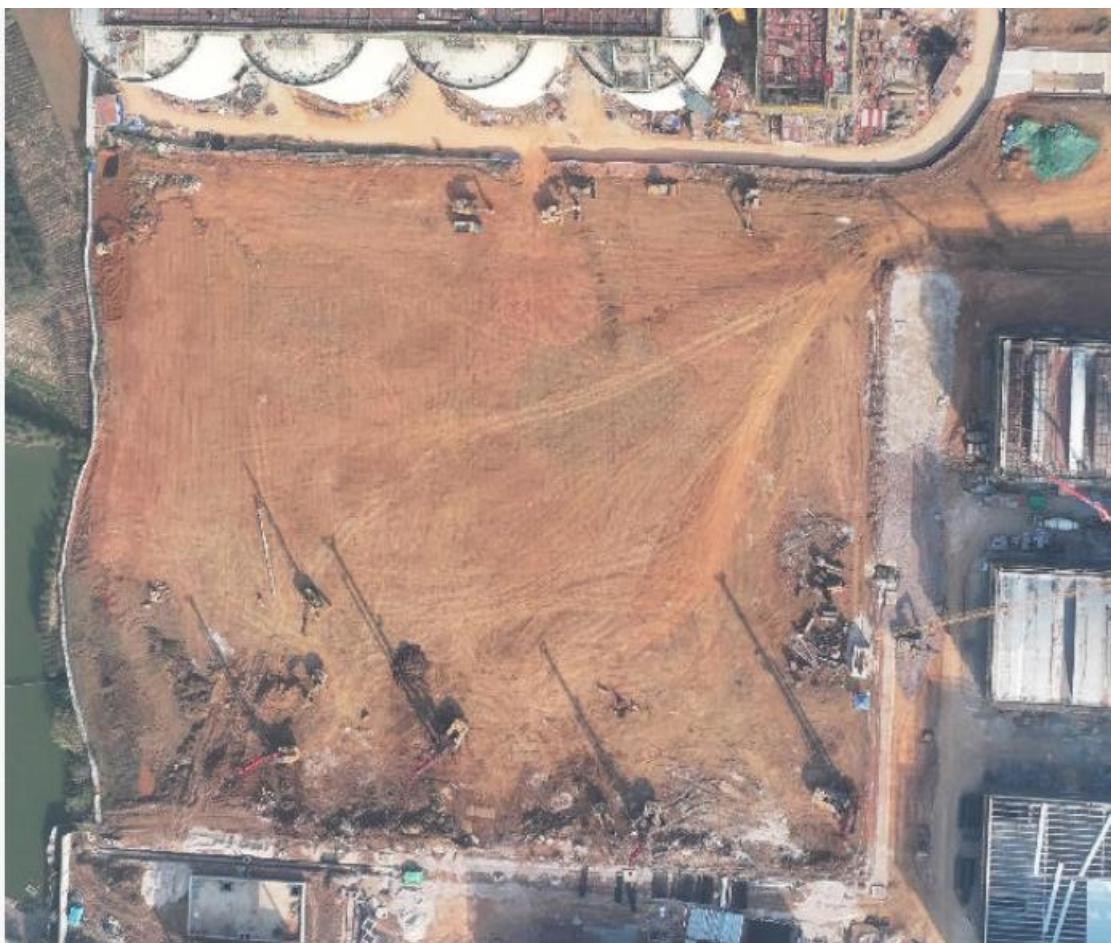
图4-2 未建设区域土壤裸露，临时苫盖或草籽绿化措施不完善
