贵港市覃塘区福森养殖有限公司  
年出栏 4800 头生猪养殖项目  
**水土保持方案报告表**

编制单位：贵港恒瑞环保技术有限公司

贵港市覃塘区福森养殖有限公司年出栏 4800 头生猪养殖项目  
水土保持方案报告表

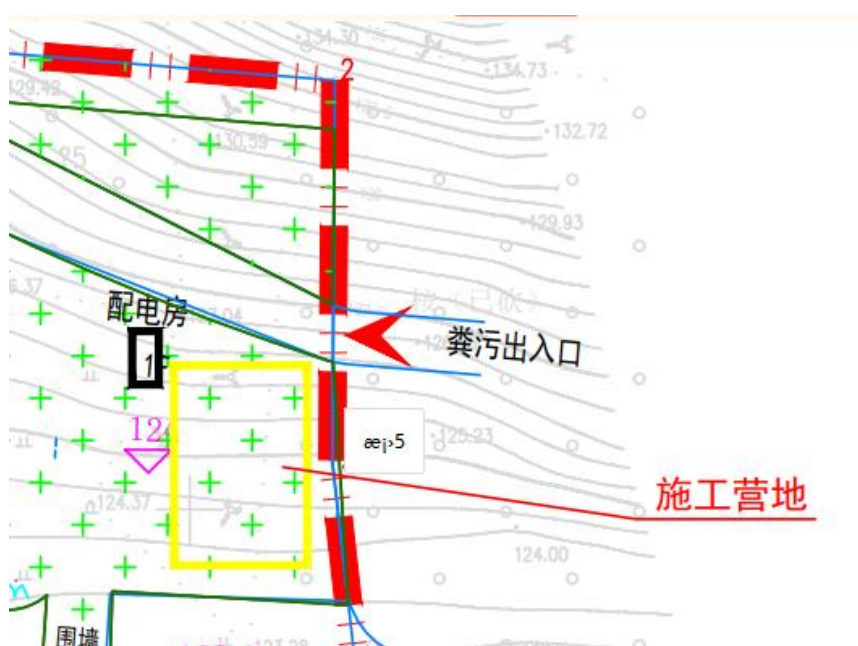
图 1.2-1 施工营地地形图

项目于用地红线内东面设置 1 处施工营地（中心地理坐标：东经 109°23'10.017"，北纬 23°17'53.911"），占地面积 150m<sup>2</sup>，搭建钢结构板房，主要占地类型为乔木林地，场地已平整，施工营地主要用于机械存放、材堆放场地、办公等。

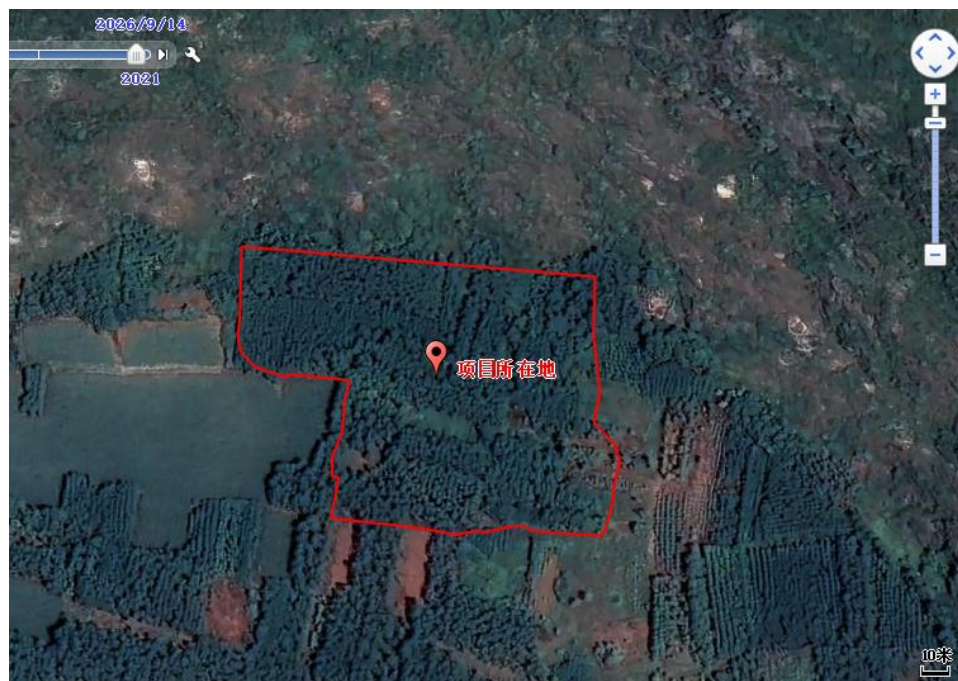
图 3.1-1 项目原场地卫星影像照片（2021 年）

根据历史卫星影像图及现场照片，本项目原地貌占地类型为乔木林地、旱地。项目已于 2025 年 7 月开工建设，该区域植被已被砍伐，场内地形坡度较小，场地至今长时间未进一步扰动，已长出杂草，项目现状长了杂草，土壤表层无腐殖土(耕作土)可进行剥离。

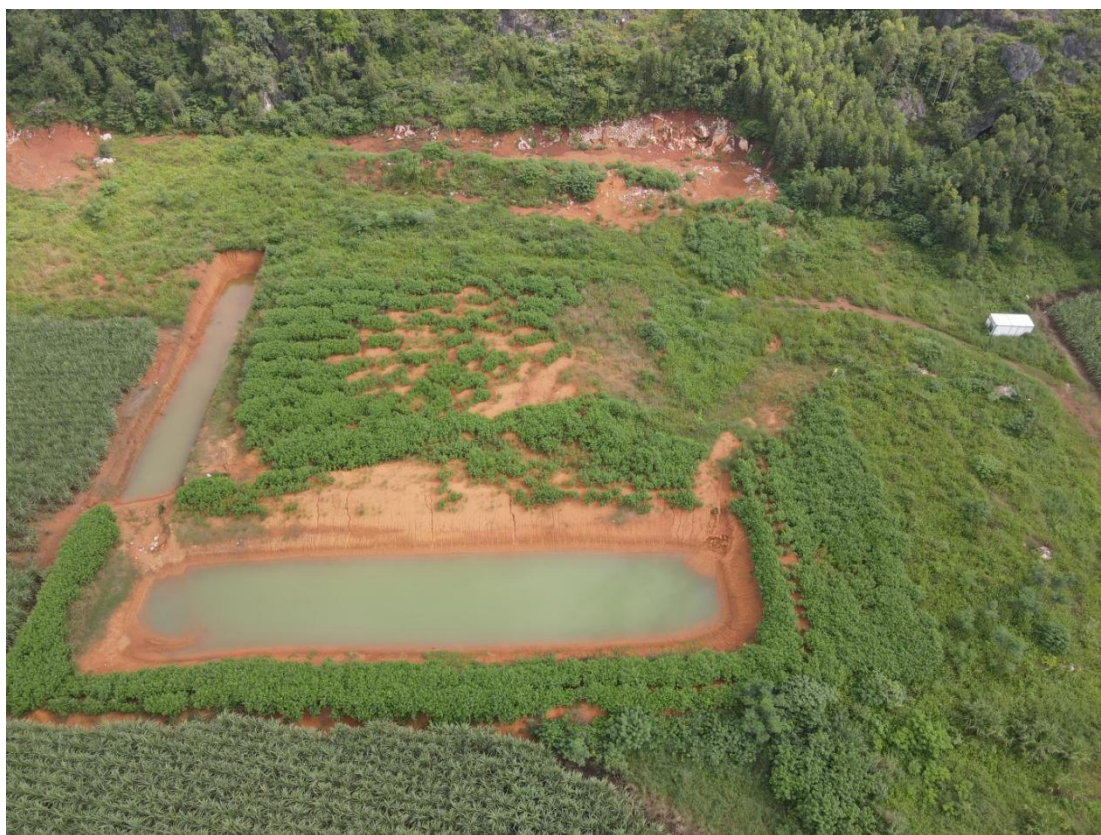
图 3.1-3 项目现状照片（2026 年 9 月）

截止 2026 年 9 月现场踏勘时，项目现状长了杂草，土壤表层无腐殖土(耕作土)可进行剥离，场地已平整，建构筑物均未建设，未设置任何水土保持措施。
